機 種 TS-950SDX (HFトランシーバー)

故障の状態 電波が全くでない。

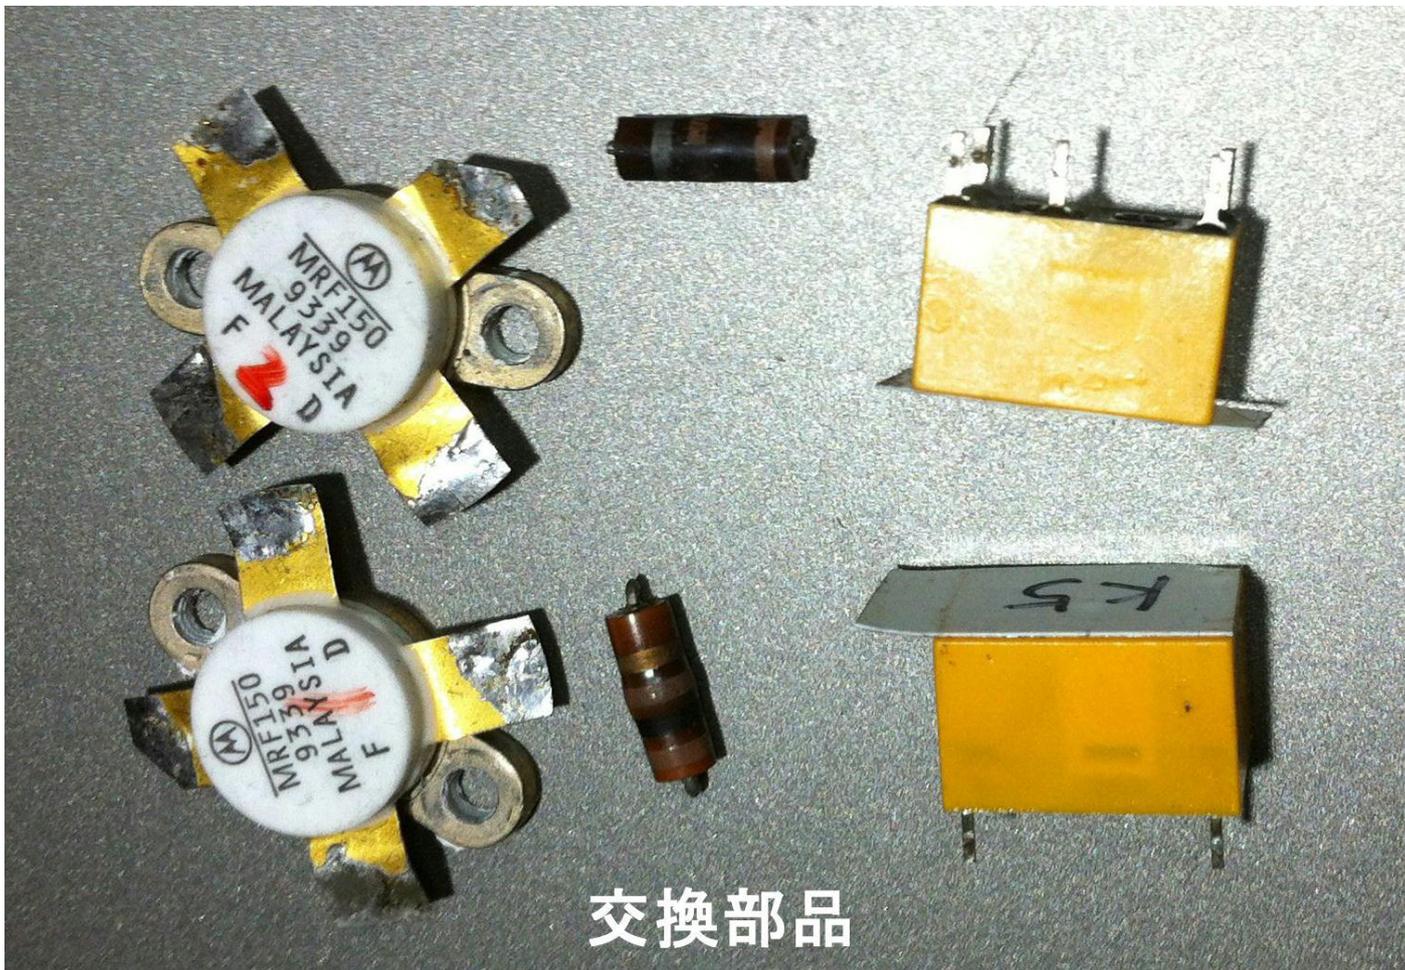
交換部品

故障箇所 R I N A Lユニット、
 終段電力増幅トランジスタ (FET) MRF150MP 2個不良
 MRF150MPのゲート抵抗100オーム2個不良 (抵抗値劣化50オームと200オーム)
 F I L T E Rユニット
 リレー AG201344 2個

1. 終段MRF150MPのゲートにRF信号あり
2. 終段MRF150MPのソース側にFR信号なし
3. B電圧40Vは正常にかかっている
4. ゲートバイアス電圧に異常あり、電圧が高すぎる
5. MRF150MPをとりはずした
6. なおゲートバイアス電圧異常
7. ゲート抵抗100オームの抵抗値が異常、50オームと200オームになっている
8. MRF150MPとゲート抵抗100オームそれぞれ2個ずつ交換
9. 各部調整して正常動作を確認
10. バンド切替を繰り返しながら動作を確認をしていたら、7MHzだけ時々 (10回に1回ぐらい) パワーが出ないことがある
 IC電流最大でパワーがゼロで非常に危険な状況である。
11. 原因はフィルターユニットのリレーの動作不良と判断
