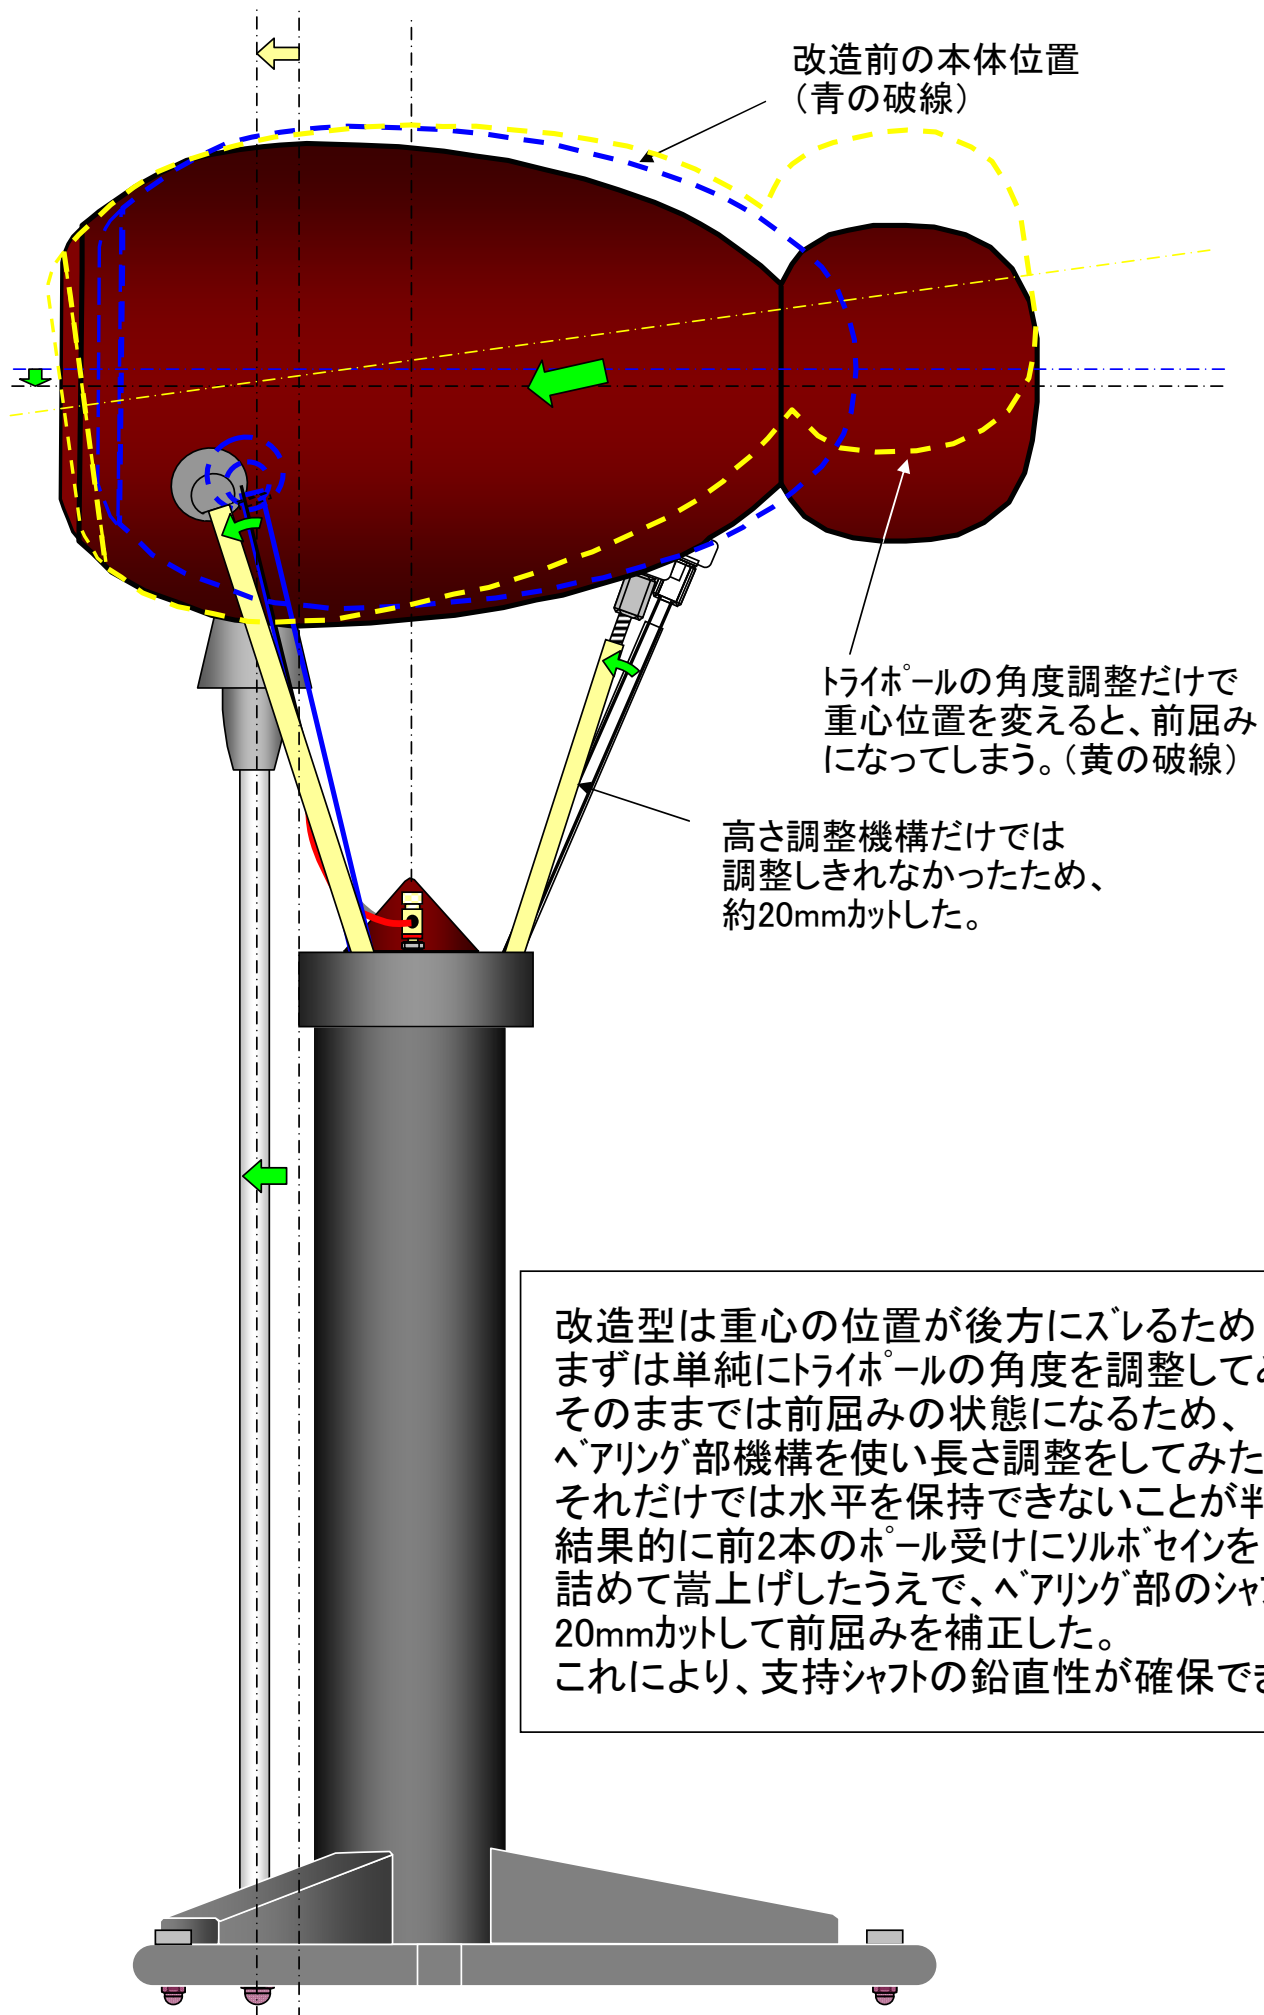
改造前の本体位置
(青の破線)

トライポールの角度調整だけで
重心位置を変えると、前屈み
になってしまう。(黄の破線)

高さ調整機構だけでは
調整しきれなかったため、
約20mmカットした。

改造型は重心の位置が後方にスレるため
まずは単純にトライポールの角度を調整してみた。
そのままでは前屈みの状態になるため、
ベアリング部機構を使い長さ調整を試みたが、
それだけでは水平を保持できないことが判明。
結果的に前2本のポール受けにソルボセインを
詰めて嵩上げたうえで、ベアリング部のシャフトを
20mmカットして前屈みを補正した。
これにより、支持シャフトの鉛直性が確保できた。
