RS-232C Monitor and Analyzer

Model : AKM-RSM-100

実験レポート 3 (番外編) :

スレート PC (ONKYO TW117A4) を分解して グレードアップしてみた

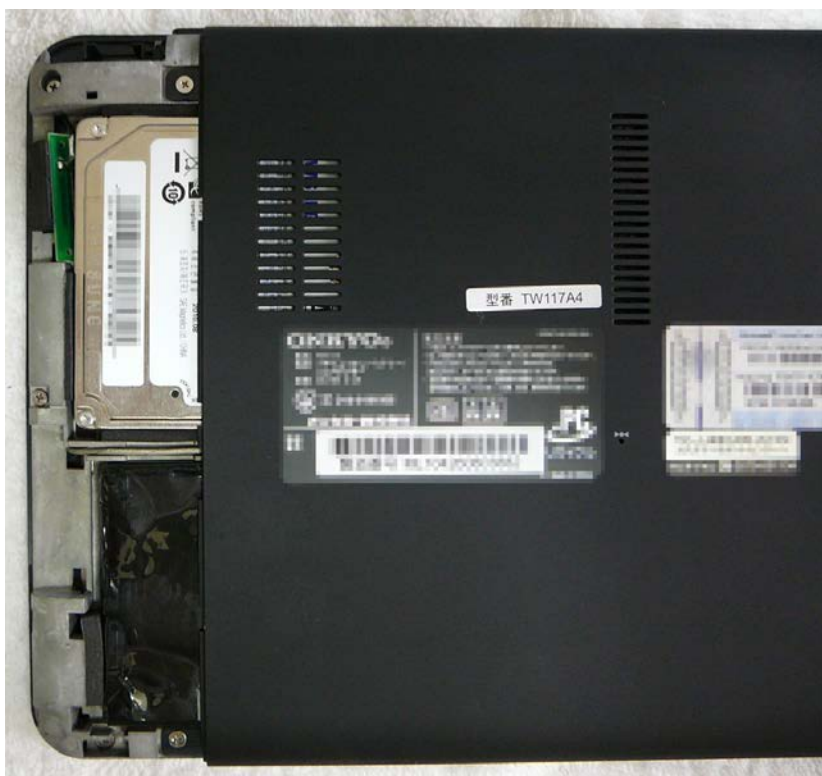
小さい方の裏蓋を外した状態は、下図のようになります。

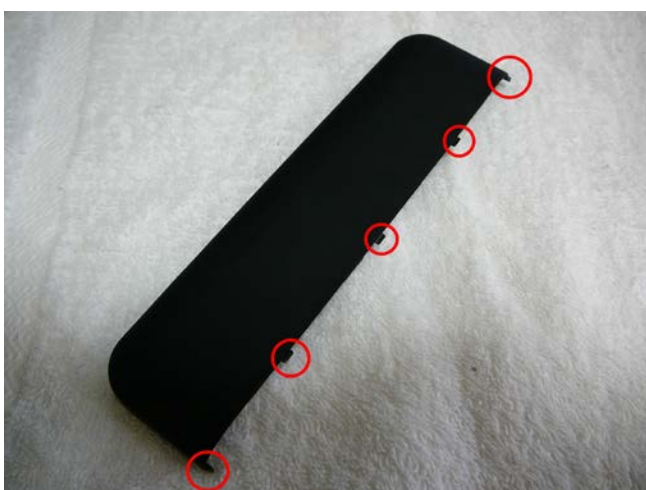
しかし、あくまでも「スライドさせるように…」であり、実際にはスライドできません。
小さい方の裏蓋を外側から見た状態が下図です。

この図の赤丸の部分に計5箇所の爪があります。但し、これらの爪は、左方向へスライドさせる際には、特に頑丈に引っかかっている部分はありません。(従い、赤丸部分は下へ押し込まない方が良いでしょう。)

左へスライドさせるように外す際、蓋の切れ目に何らかの工具を突っ込みますが、その際に、これらの爪の位置に突っ込まないように注意すれば、左方向に関しては特に問題はありませんでした。

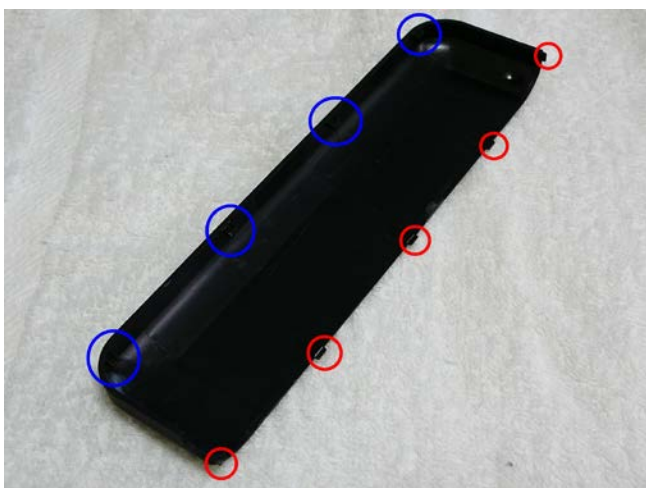
問題なのは、下図で青丸により示した、小さい方の裏蓋の裏側にある4箇所の爪でした…

青丸で示したこれら4つの爪は、左方向へのスライドを阻止するように本体シャーシに引っかかる爪で、且つ、爪の位置が内部にあるため、工具を入れることもままなりません。

つまり、小さい方の裏蓋は、「主たる気持ちは左方向にスライドさせつつ、青丸部分の爪に気をつけて、様子を見ながら少しずつ外す」ということになります。

左方向へスライドさせようとしても、青丸の爪が本体シャーシに引っかかっているため、左方向へ力を入れても、それほど動かず、その力はどうしても上方向に働きます。すると、赤丸の爪（特に、5箇所中、中央の3箇所）が上方向に持ち上がります。（赤丸の爪が大きい方の裏蓋の上に乗っかるような感じになります。）

この状態で力を緩めると、小さい方の裏蓋が元に戻ろうとするため、赤丸の爪にダメージを負わせる可能性が高くなります。それを嫌って、拙速に蓋を外そうとし、変な方向へ力を入れると、今度は青丸の爪にダメージを負わせることになります。

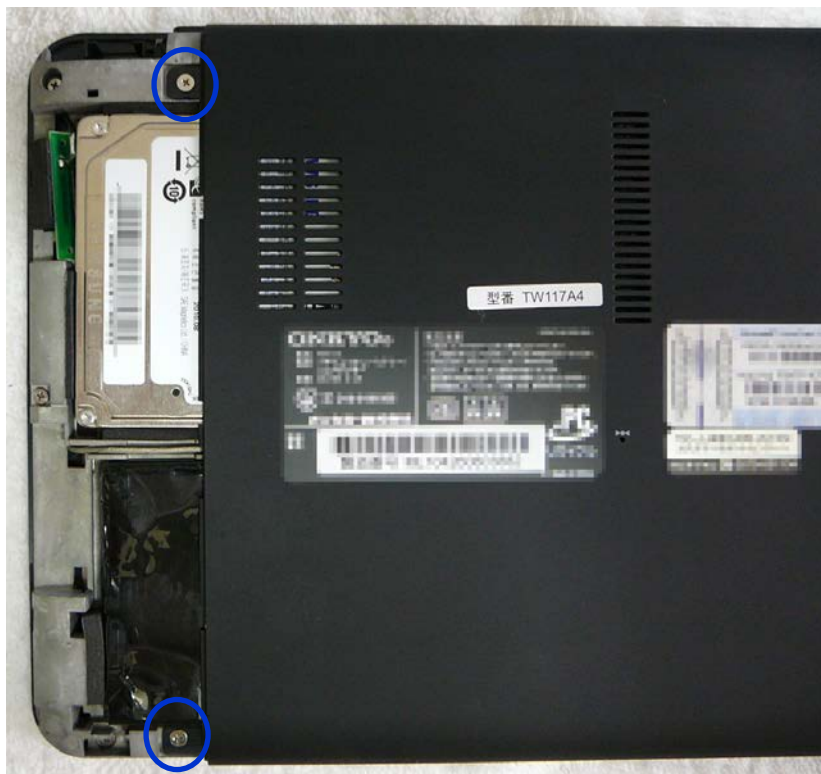
まず、下図の2箇所（青丸）のネジを外します。

その後、右へ約1cmスライドさせます。（約1cmスライドすると、そこで止まるようになっていますので、それ以上無理にスライドさせないようにします。）

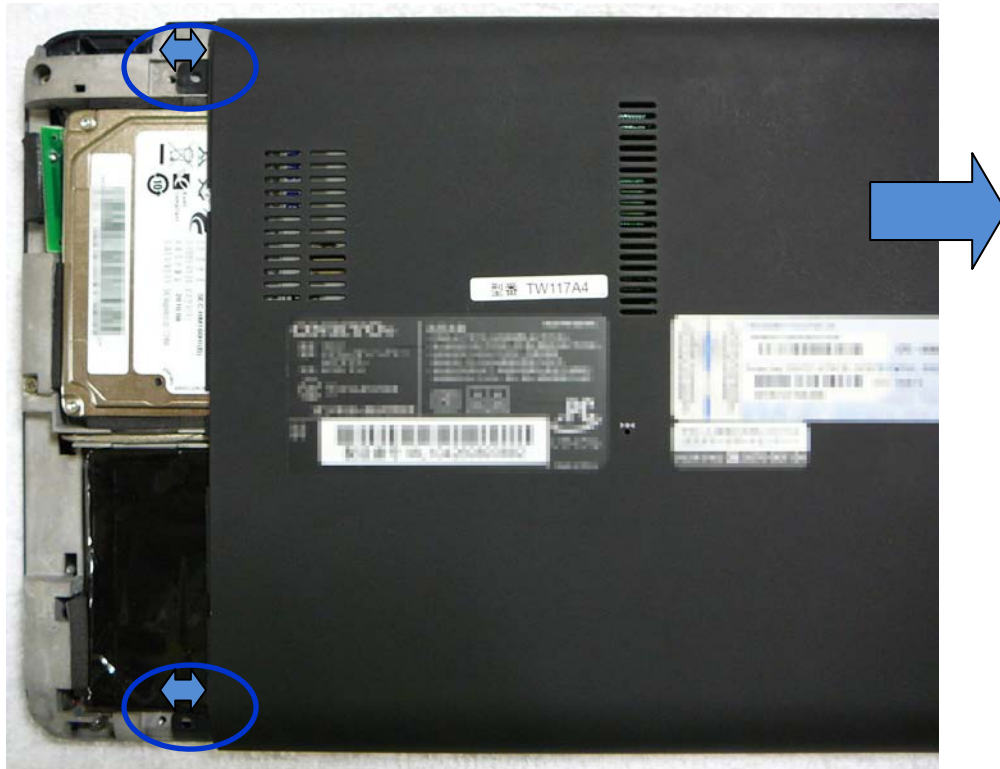
大きい方の裏蓋を右へスライドさせた状態が下図です。

この図の状態から、大きい方の裏蓋を上方向へ持ち上げると、問題なく外れました。
裏蓋を両方外した状態を、下図に示します。(すでに交換済みの部品がありますが、イメージとして見て
ください。)

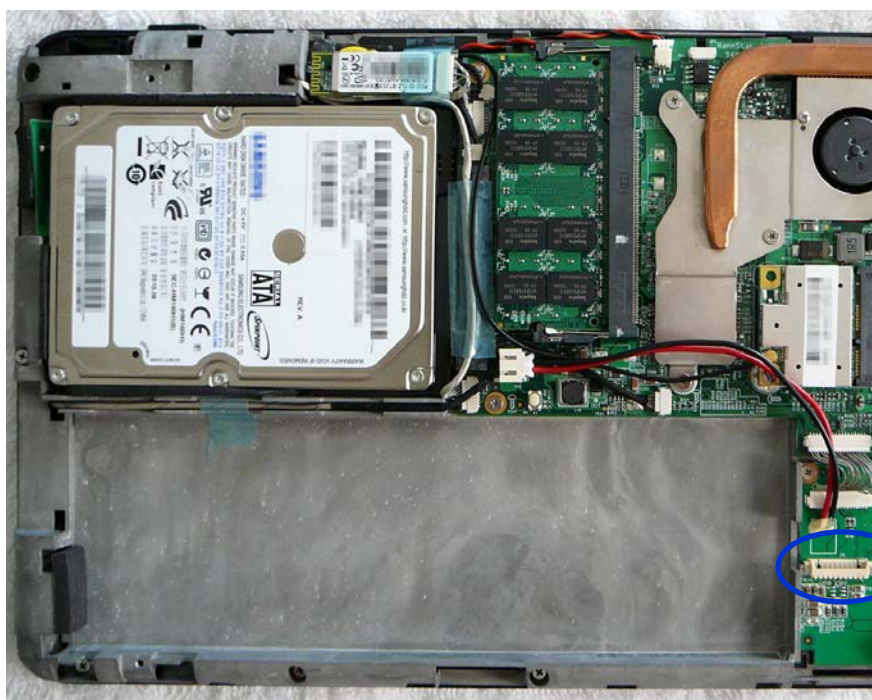
これが
バッテリー
のコネクター

リチウムイオンバッテリーは、金具やネジなどで固定されていません。
バッテリーの左側から、そっと持ち上げて、バッテリーの右側にあるコネクタを外しました。
(コネクタに爪はありません。奥方向へ引き抜くだけです。)
リチウムイオンバッテリーを外した状態が、下図です。

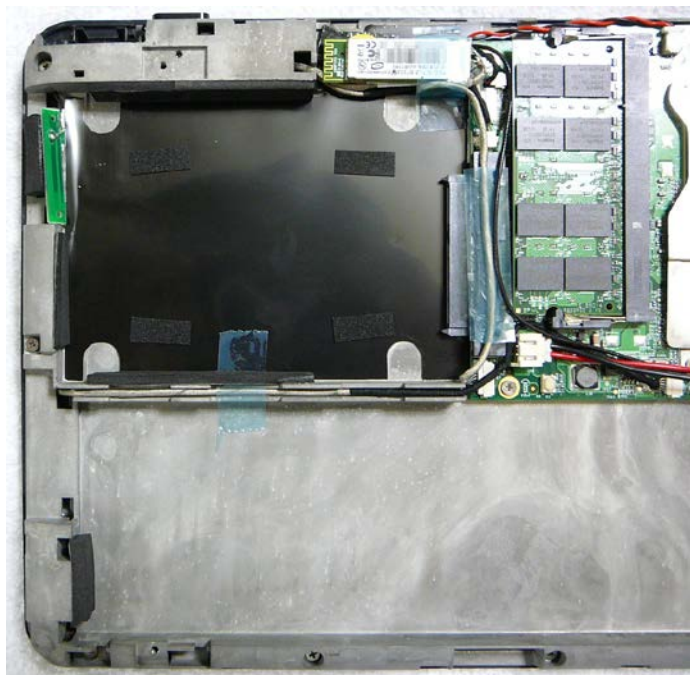
ハードディスクを完全に抜いた状態が下図です。（こんな感じということです。）

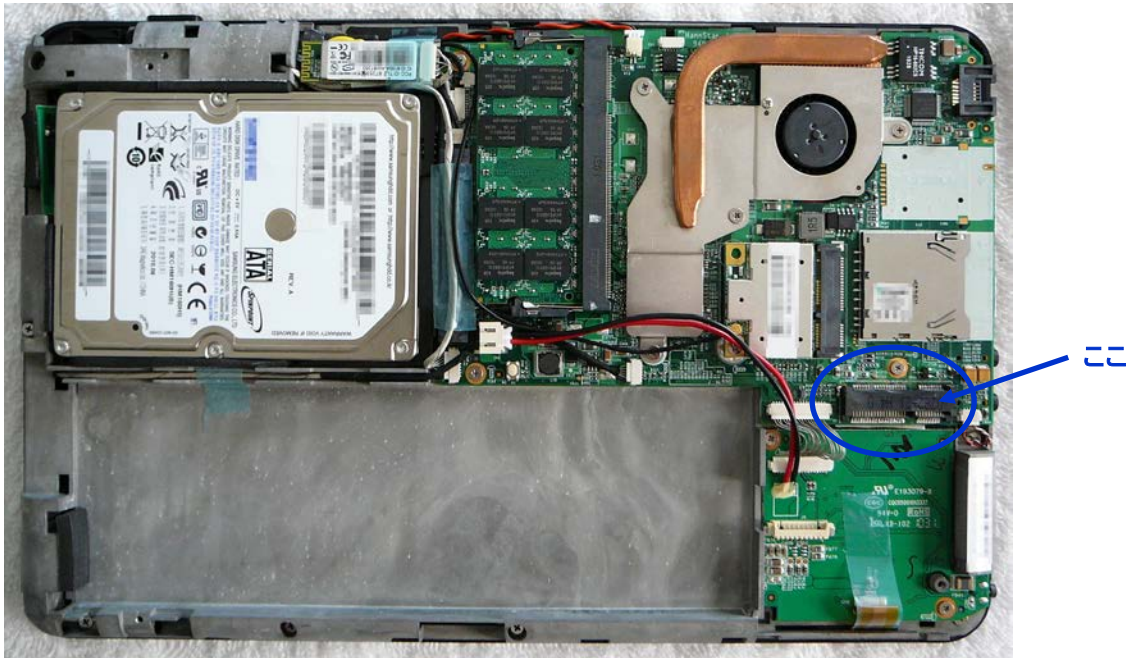
すでにコネクタを取り付け後ですが、空きランドがあったのは、下図の場所です。

パターンだけがあり、予備半田もしていない状態 (銅むき出し状態) です。

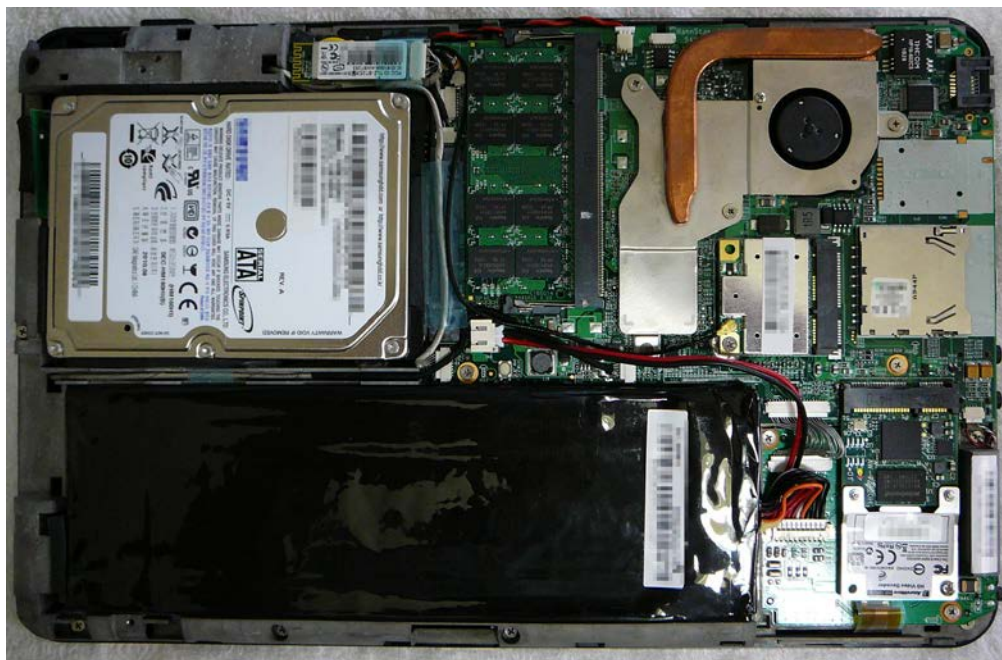
ハードディスクを元に戻し、メモリを 2GB に換装して、デコーダカードを取り付けた後、最後に、リチウムイオンバッテリーを取り付けて、組み立ては完了です。（下図の通り）

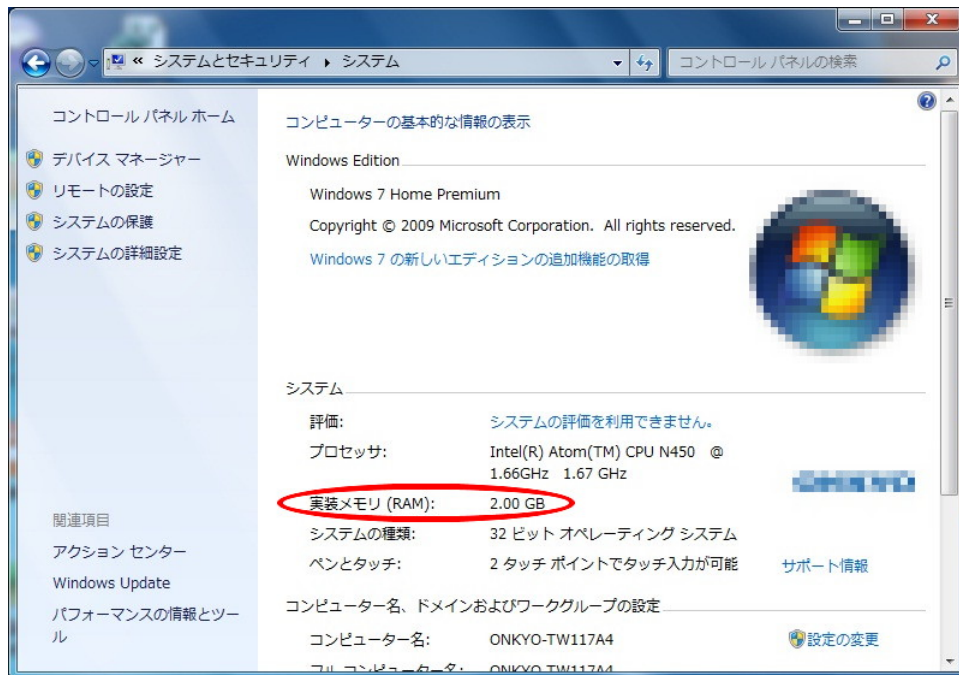
組み立て後、電源オン！ Windows 7 が立ち上がりました。
まずは、メモリ量が 2GB になっているのかを確認しました。
下図の通り、ちゃんと認識しているようです。
