## ベスコンクリー100(1)水戸芸術館

## ベスコンクリー100(2)仙川 安藤ストリート

## ベスコンクリー100(3)名古屋のRC建築

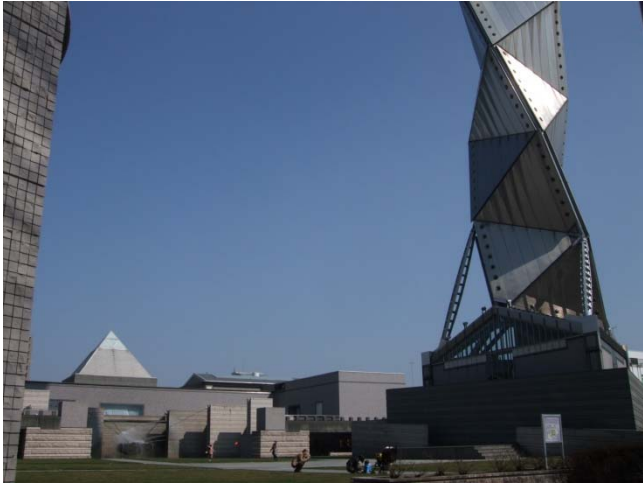
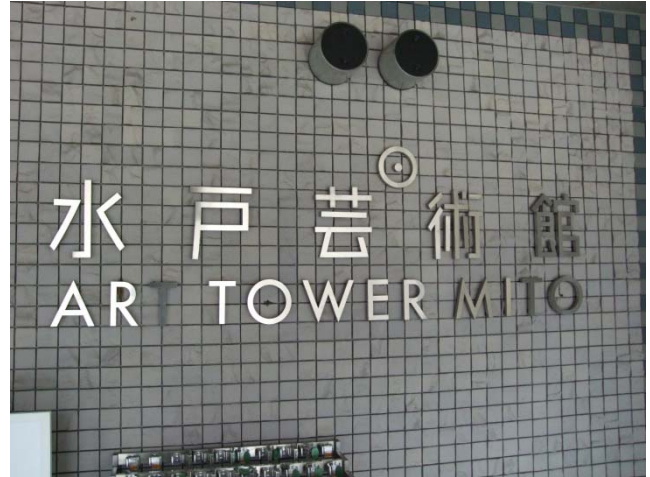
水戸芸術館

水戸には、建築家磯崎新設計の水戸芸術館がある。外装は御影石とタイル張りで、100mの展望塔が町のシンボルとなっている。パイプオルガンのあるエントランスホールに入ると、この建築で唯一のコンクリート素地を見ることができる。1階のツイン柱は、面取りのないピン角で、セパレータを使わない現場打ち施工である。2階の円柱は、様式建築の付け柱を意図した打放しコンクリートであろう。PCでないことを願う。

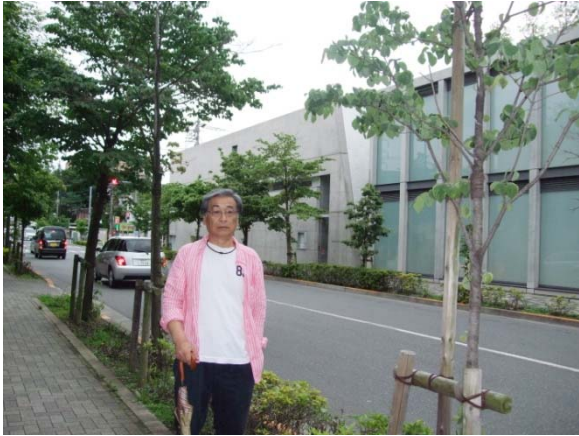
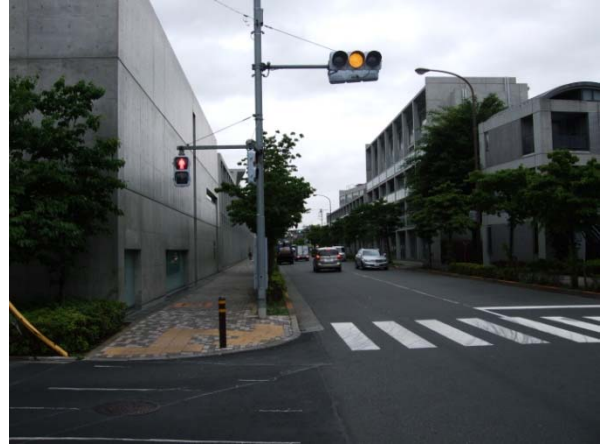
仙川安藤ストリート

調布市仙川には、安藤ストリートがある。甲州街道から南へ約500mにわたって、打放し鉄筋コンクリート造の美術館、共同住宅、商業施設、公共施設群を見ることができる。ここでは、設計者特有の寸法構成による開口、傾斜壁、柱ピン角仕上げ、そして鉄筋コンクリートでなければできない片持ち階段がある。この地域は東京のコンクリート用骨材の種類が変わる分岐点であり、都心に比べるとかなり骨材品質が悪い地域であることを記憶している。コールドジョイント、豆板、空気泡などの不具合はほとんど見ることができない。ちなみに、この工事を担当した現場所長は、私の技術を最も信頼してくれている親友の一人である。

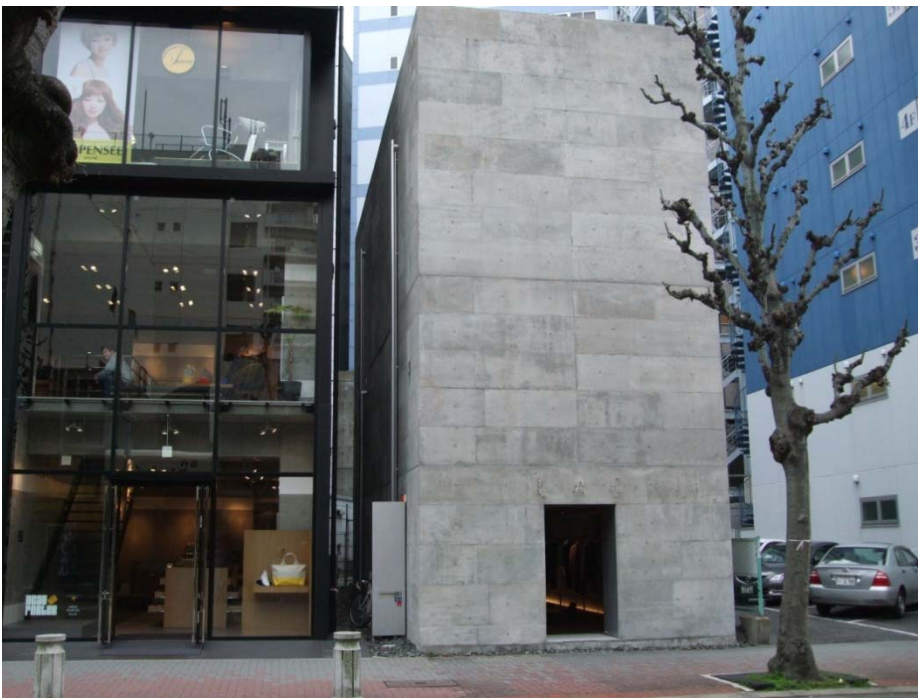
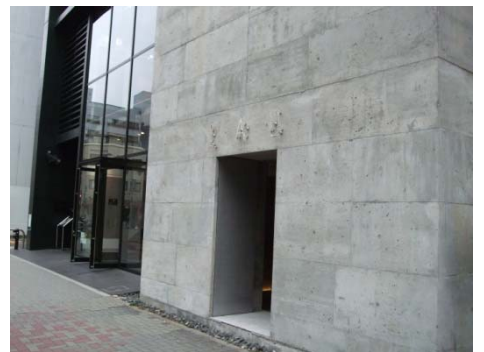
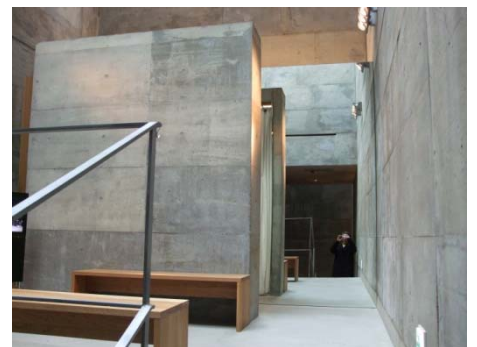
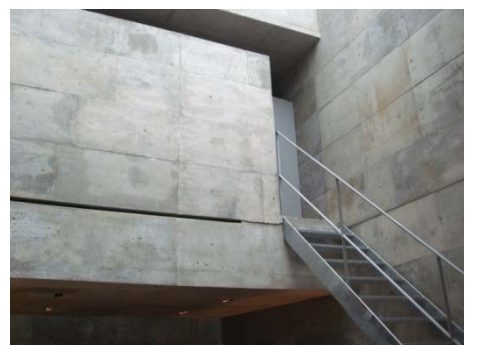
名古屋市の栄で、感動的な鉄筋コンクリート建築を発見した。名古屋は建築的には貧困な地域と聞いていたから、感動はひとしおである。栄の裏通りのビルの谷間に3階建のRC建築のアパレルがある。間口が2間少々で、開口部は玄関のみで窓はなく、安易に見れば安藤建築と思われるしろものである。しかし、内外装も完全な打放しコンクリートで、合板型枠をモジュールとして、壁面に凹凸を設けられている。それが、壁面に陰影を形成し、コンクリート素地の質感を強調している。これが、施工欠陥と見違えることがないのが不思議である。店のオーナー？は、「こんな目違いがあっても大丈夫ですか？」とたずねてきたが、「この建物はほかの建物が壊れても崩壊することはありません」と自信をもって回答した。階段を上ると想定外の現象に遭遇する建物である。

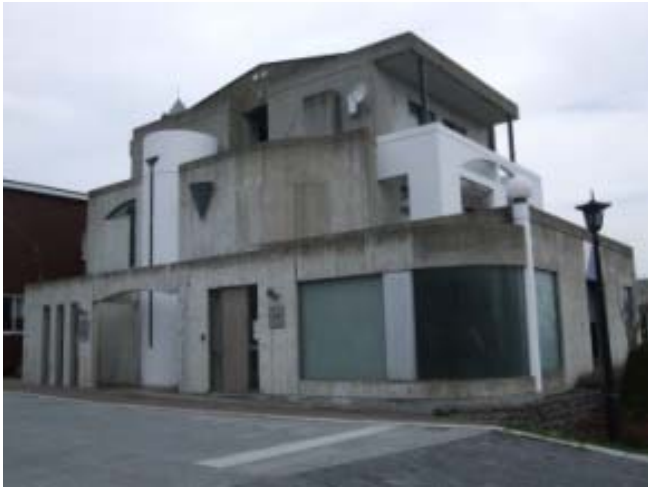
函館元町地区のRC建築（正面）

函館の元町の二十間坂沿いにアトリエ事務所風のRC建築がある。今は、住宅併用のイタリアンレストランのようなものである。ここのオーナーは、近くにも建築にも同様な個性的なRC建築があることから、ここで設計を生業としていたのだろう。この周辺には、日本最古の鉄筋コンクリート寺院や有名なキリスト教会がある。その中であって、モノクロでシンプルな幾何学的形状を駆使して打ち放しコンクリートの美しさを表現しており、違和感がない。

開口部のモジュールと幾何学的形状、曲面壁、白とコンクリート素地色とのコントラスト、逆三角形の間接照明灯の黒いポイント、窓面の木影など楽しみが沢山である。コンクリート美しさを表現した逸品を北国で見ることができた。多分、この建築のコンクリートは美しく老いて行くに違いない。

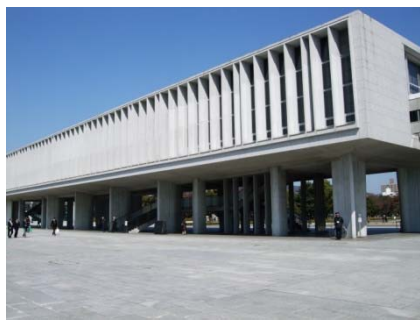
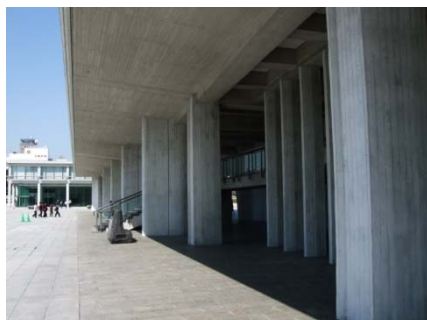
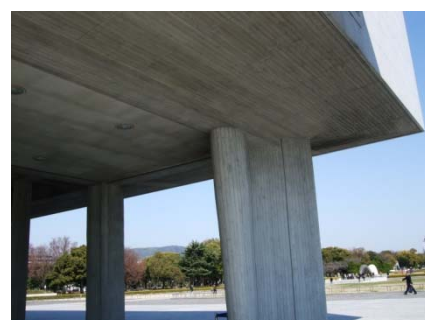
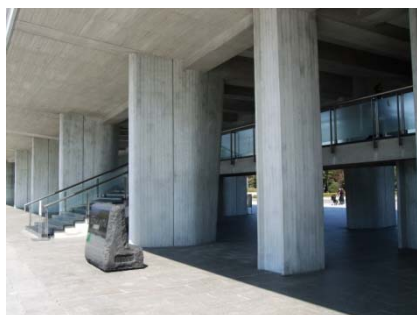
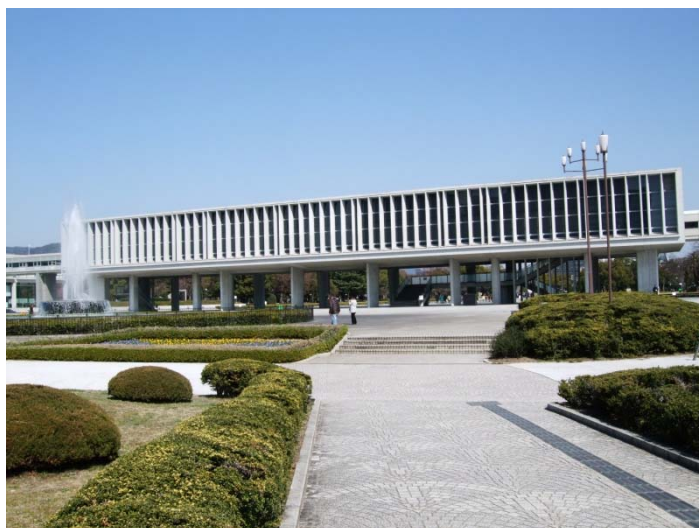
広島原爆資料館全景

広島市の平和記念公園の建設は、無謀な戦争の犠牲者になった多くの人々へのつぐないと、平和祈願のモニュメントと考えるのが自然である。しかし、明治から昭和初期にかけて、幾度かの戦需で潤った国家のおごりと、西欧指向で完全に国民を支配した政治体制を無視してはいけない。失われた日本人の心、伝統・文化の回帰を、建築家 丹下健三は原爆記念館に托したのではないだろうか。原爆資料館は、西欧文化、様式建築かぶれからの回避を意図したものである。1階ピロティの曲面柱は、杉板を型枠に用いた打放しコンクリートで、杉の木目が美しく転写されている。2階の水平、鉛直のコンクリートの直線表現は、繊細で、美しく、日本の伝統木造建築をイメージさせる。日本古来の住居埴輪をイメージした慰霊碑は、市民感情で却下された日系彫刻家イサム・ノグチの作品を表現したとのことである。設計者の日本人としての心づかいを垣間見ることができる。近くに保存されている原爆ドームをはじめとする様式建築は、みじめに見えるだけで、何の意義も感じない。東日本大震災の原子力発電所事故は、世界中を汚染してしまった。それなのに、汚染処理の仮説もたてず、原子力発電所の運転を再開してしまった。平和記念公園での、私の放射線量計はかなり高い値を示す。何回も広島を訪問するけど、原爆資料館の中を見る勇気もない。このところ、何かすっきりしない気持ちで毎日を過ごすことも多くなった。平和記念公園は、核廃絶、平和を願い、そして何よりも日本の心を取り戻すために建設されたはずである。それを無視したとしたら、丹下健三と原爆犠牲者の呪いが怖い。

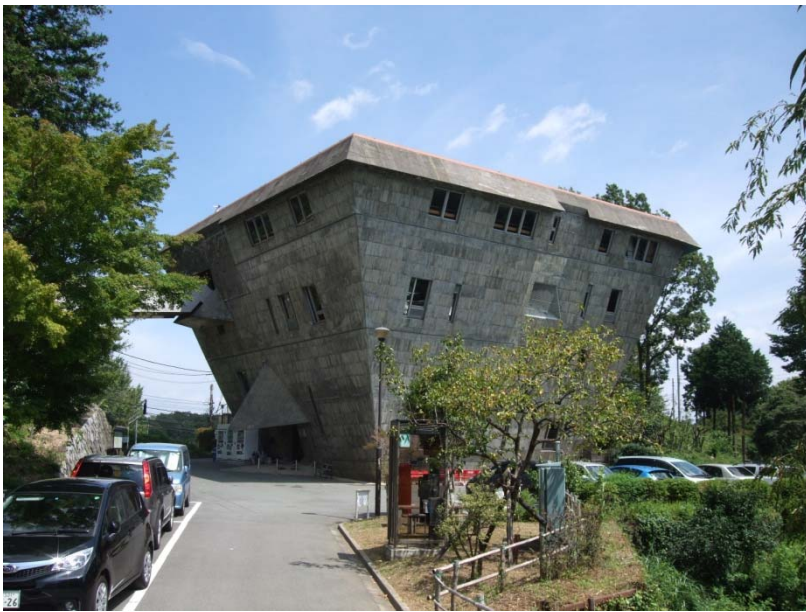
大学セミナーハウス本館

八王子柚木地区に子供のイラストのような鉄筋コンクリート建築がある。これは、吉阪隆正設計の大学セミナーハウスである。首都圏の大学の人的交流を図るための研修宿泊施設として、1965年に建設された。オーバーハング外壁は、杉ばら板を用いた打放しコンクリートで、せき板の羽目と木目による模様がインテリジェンスである。47年間にわたる風雨や藻類・微生物の死骸あるいは塵埃などの影響によって外壁に美しい陰影を形成している。外壁がオーバーハングになっているから、庇と打継目地が効果的に雨水を制御し、経年による汚れが外壁全体に分散される。また、このような形態とせき板材の影響により外型枠面のコンクリートのブリーディングが極めて少なくなるので、表面気泡や砂地の発生も少なく、緻密なコンクリート表面となる。多分、コンクリートの中性化による鉄筋の腐食も抑制されているだろう。構造的には不安に見えるが、規模も小さいので単純な計算で設計できる。色々な寸法構成の開口部も楽しい。室内に入ってみると何故か高層建築の展望台から眺めているような錯覚になるのは私だけだろうか。

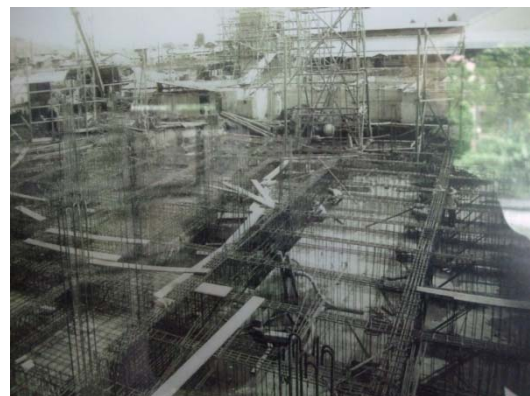
鉄筋工事の記録写真

辰野金吾の弟子である森山松之助による設計で、鉄筋コンクリート造2階建、煉瓦タイル張外壁、種々のレリーフで囲まれた寸法構成の異なる開口部に特徴がある。湖畔に近いことから軟弱地盤であり、基礎工事は入念に行われたらしい。鉄筋コンクリート基礎工事の記録写真が残されているが、詳細は分からない。

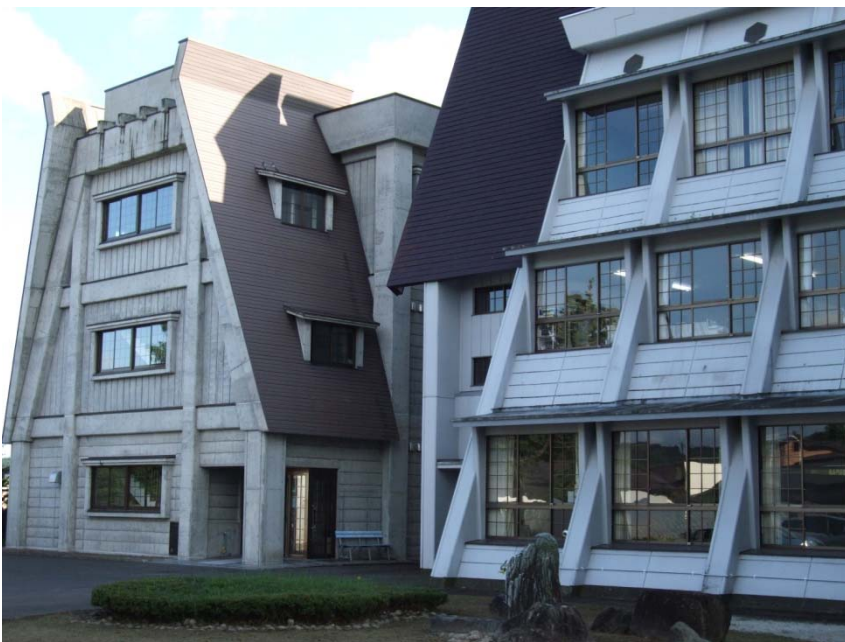
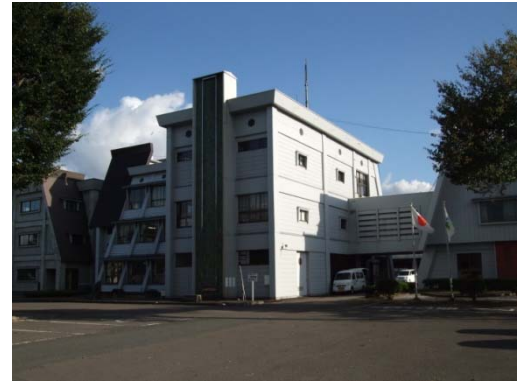
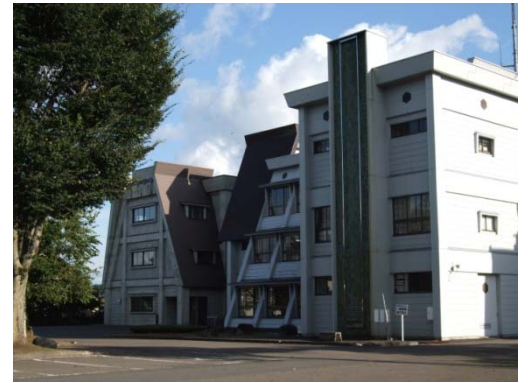
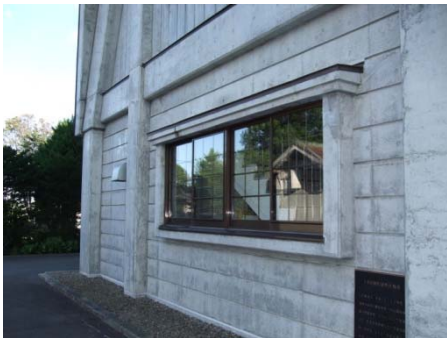
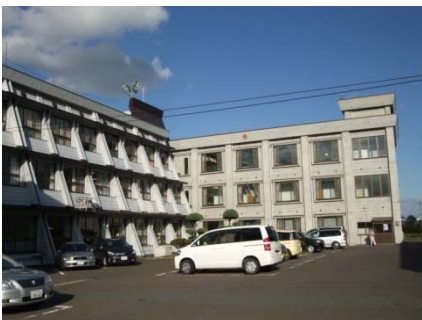
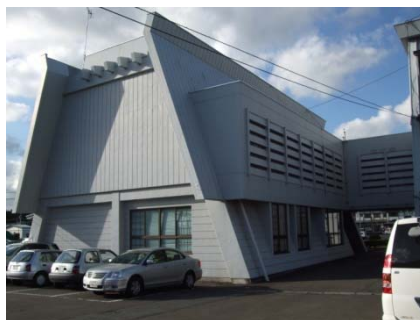
青森県の十和田市にどこにも紹介されていない十和田湖支所がある。これは、旧十和田湖町の庁舎で、鉄筋コンクリート造3階建である。十和田町は平成の合併で十和田市に含められた。建物の外観は天地根元宮造をイメージし、縦横の目地によって、羽目板張りあるいは下見張りのようにも見える。高価な無垢のせき板で木目転写をしなくても、日本の伝統的な様式を表現できる。ただ、未広がりの外壁は、コンクリート表層の品質に影響を与えるからやっかいである。

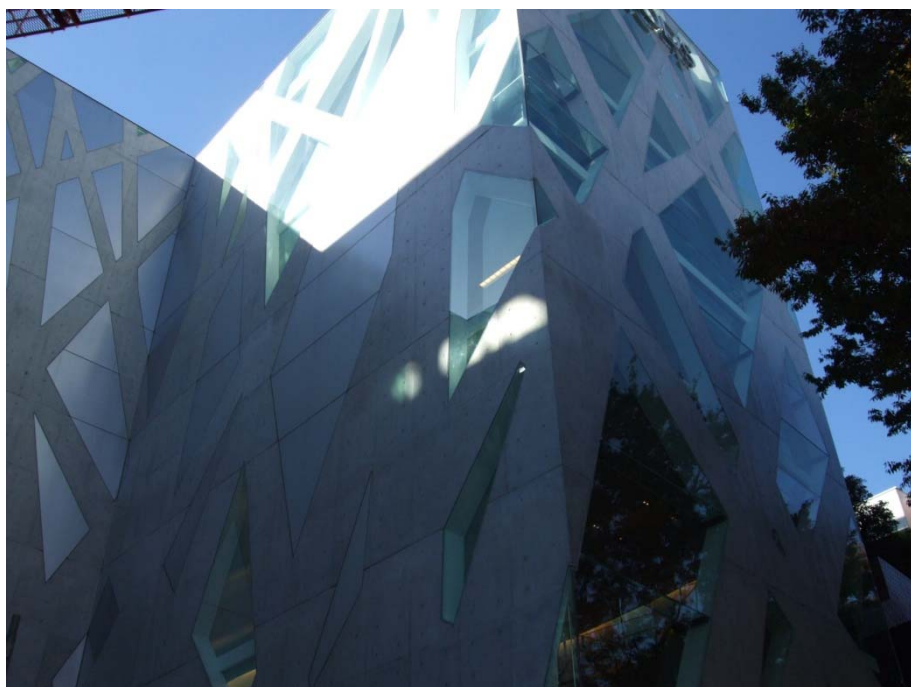
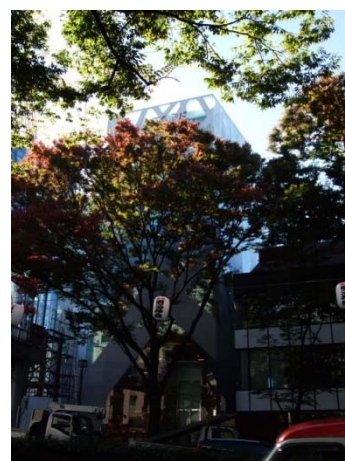
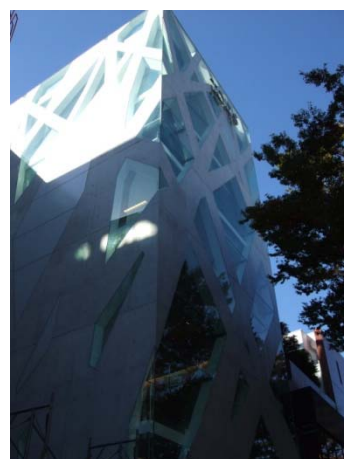
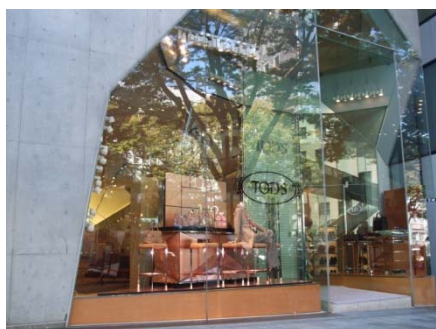
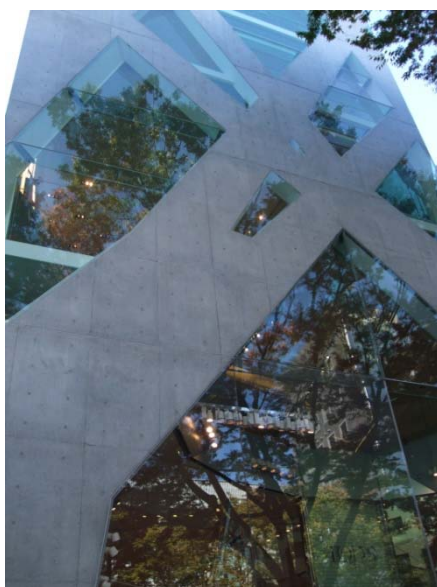
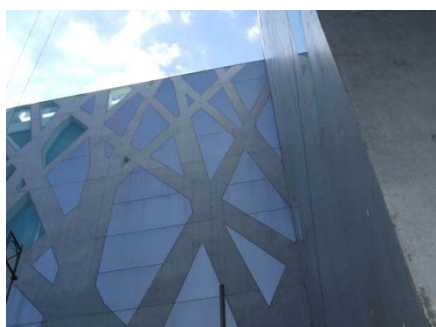
切り絵細工のような建築が表参道沿にある。これは、2004年に竣工した伊東豊雄設計のTOD'S表参道ビルである。鉄筋コンクリート造7階建てで、外壁の打放しコンクリートは不規則な開口のためか、切り抜かれたように見える。従来の柱や壁の固定観念、そして「重くて力持ち」というコンクリートのイメージを払拭する建物である。

設計者は表参道のけやき並木のシルエットを表現したようであるが、不規則な開口部が作り出すコンクリートの带状部材という感じで、寄席の伝統芸の切り絵細工を見るようである。このような部材は図面では容易に表現することができるが、コンクリートの施工にとっては難題が多い。鉄筋、型枠に規則性もなく現場合合わせが多くなる。斜め部材のコンクリートの施工や品質確保にも気を使う。

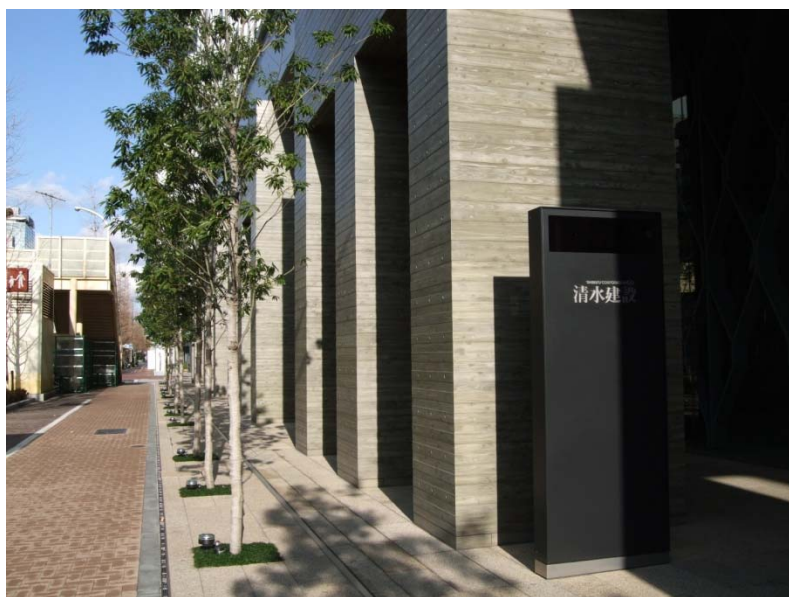
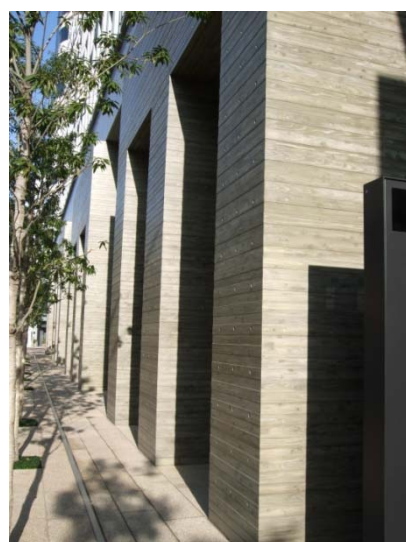
本実型枠による打放しコンクリート  
清水建設本社ビル

清水建設の本社ビル一階ピロティの打放しコンクリートは絶品である。杉板本実型枠を用い、木目が美しく転写されている。本実型枠とは板と板を凹凸形状で継いでパネルを構成するものである。杉板一枚ごとに段差を設けているから、水切りの役目をして、コンクリートの汚れを分散することができる。吸水性の型枠であるからコンクリート表面の改質効果があり、長寿命化コンクリートとなる。

これまで、合板型枠が、コンクリート工事のコスト低減や省力化に寄与してきた。その一方、南洋資源の乱獲による環境破壊が絶えず問題となってきた。それ以外にも、塗装合板は弊害がある。コンクリート表層部分に水酸化カルシウムの薄層が生じ、それが、仕上げ材の剥離事故に繋がる。表層部にモルタル層を形成しやすいので、コンクリート早期劣化につながる。また、合板の単調なテクスチャーは、コンクリートの本来の価値を失う。

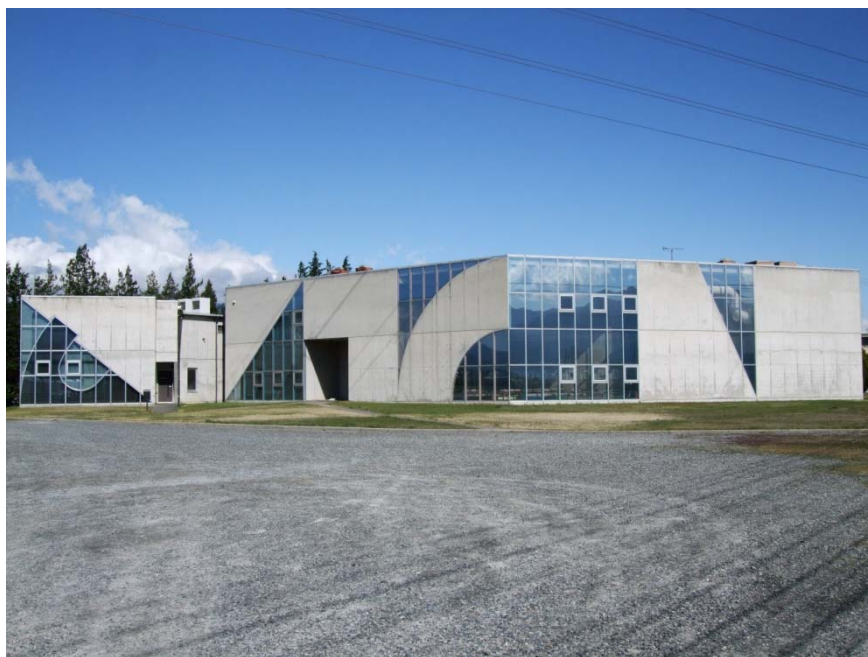
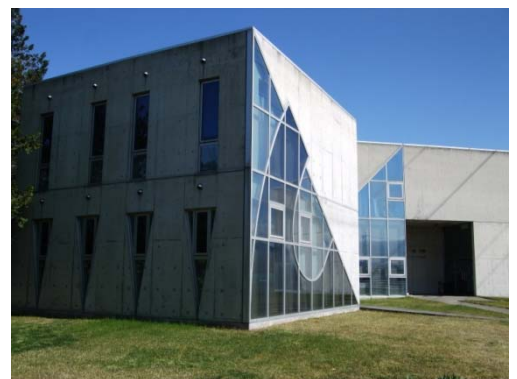
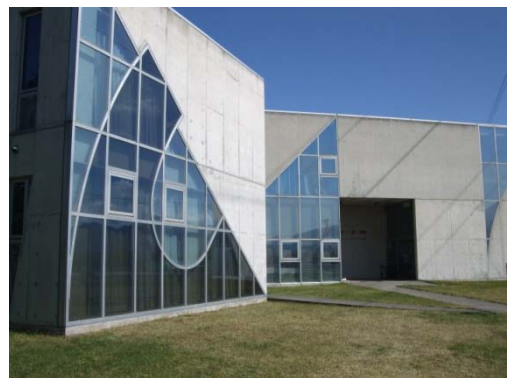
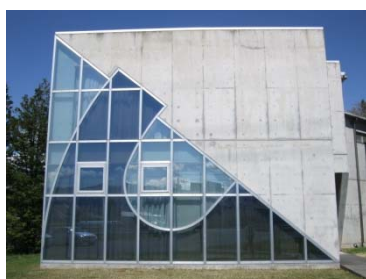
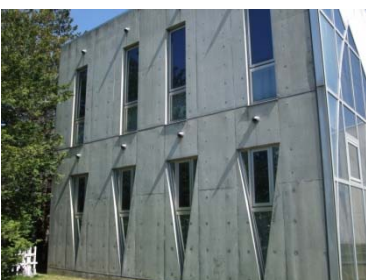
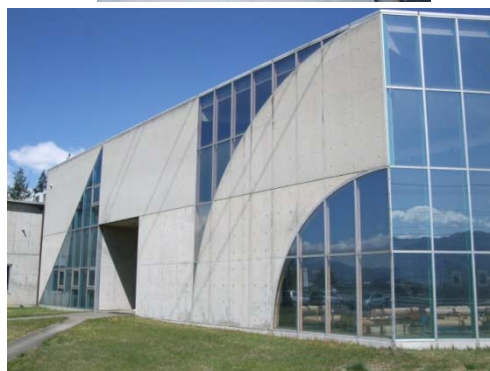
長野県松本市に小学生の教材となるような博物館建築がある。それは、1982年竣工の建築家篠原和男設計の日本浮世絵博物館である。鉄筋コンクリート壁式構造で、打放しコンクリートとガラスカーテンウォールで構成されている。その外壁は、コンクリートと開口部が同面の幾何学的形状となっており、小学生に様々な課題を提供できる。
