始めて電池式ラジオを作る

2. 記憶と一部現物による回路図

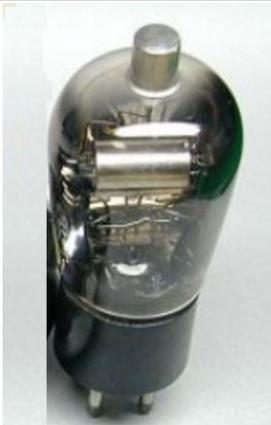
<p style="text-align: center;">UX-111B の特徴と性能</p> <p>フィラメントの周りの空間電荷を最も近いグリッドで加速して、20V 程度の低電圧で動作するよう工夫された真空管。</p> <p>フィラメント 1.3V 80mA プレート電圧 電流 20V 1mA 増幅率 9 電極は茄子管の中に横置きされ、トップは空間電荷グリッド。</p>
<p style="text-align: center;">UX-111B の外観および性能諸元 www.member3.jcom.home.ne.jp/atg/ より</p>

日本でマツダが製造していた 111B は、乾電池 15 本直列の 22.5V で動作できるよう設計され空間電荷グリッドを持つ特殊な二つのグリッドを持つ真空管であった。この球を一本ラジオ屋さんの佐久間恒雄さんからお借りしたものだ。下記の Website で写真に会い非常に懐かしかった。

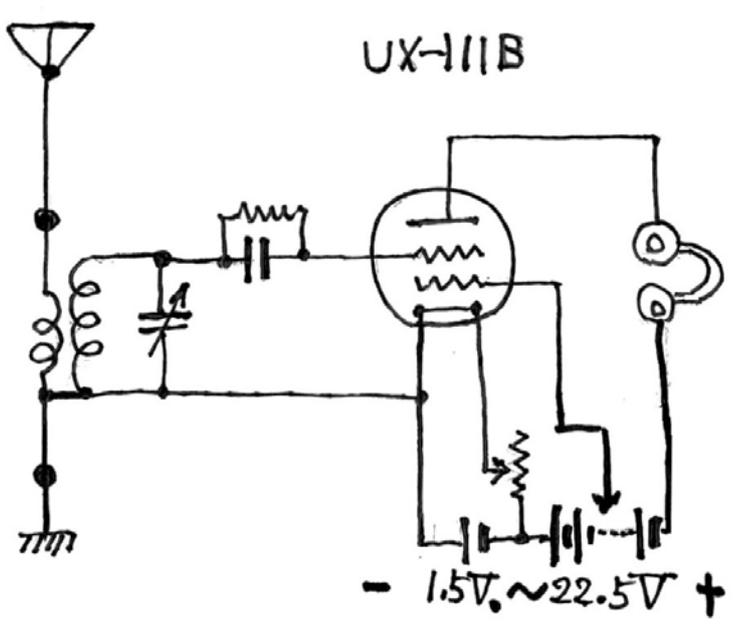
<p style="text-align: center;">UX-111B</p> <p style="text-align: center;">- 1.5V ~ 22.5V +</p> <p>フィラメント電流を調整する丸形レオスタットを用いた。</p>

実際に何本の乾電池を用いたか記憶がなく、この球は検波なら 10V でも働くと言われ 3V 懐中電灯用を何個か 3~4 個使ったものと思われる。回路図は~22.5V とした。

フィラメントは 1.3V 80mA であり、聞こえる限り絞って聞くと言うのが電池式ラジオであり、レオスタットと言う丸形抵抗器を用い弱い方から聞こえるまで上げ、聞こえたら出来るだけ絞り電池の消耗を防いだ。

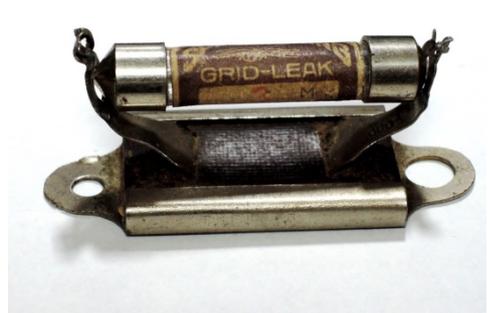
<p>ガラス封入抵抗とマイカコンが組</p> <table border="1" style="margin-left: auto; margin-right: auto;"> <tr> <td style="text-align: center;">Sattering GRID-LEAK 3 MΩ</td> </tr> <tr> <td style="text-align: center;">LUX MICADON 0.0001MFD 500V KINSUIDOH CO.</td> </tr> </table>	Sattering GRID-LEAK 3 MΩ	LUX MICADON 0.0001MFD 500V KINSUIDOH CO.
Sattering GRID-LEAK 3 MΩ			
LUX MICADON 0.0001MFD 500V KINSUIDOH CO.			
<p style="text-align: center;">初の電池式ラジオ UX-111B グリッド検波増幅</p>	<p style="text-align: center;">グリッドコンデンサーとリーク抵抗</p>

グリッド検波は、100~250 $\mu\mu\text{F}$ のコンデンサーと 3~1M Ω の抵抗を並列にして同調回路とグリッド間に挿入するものである。当時は抵抗が高価で、最も良い物を選択し、劣化したら交換するためコンデンサーの端子がホルダーになっている。

当時は高抵抗を作ることがかなり難しく、スパッタリング抵抗をガラス管に封入した物が多かった。50k Ω 程度の抵抗もガラス管型だった。

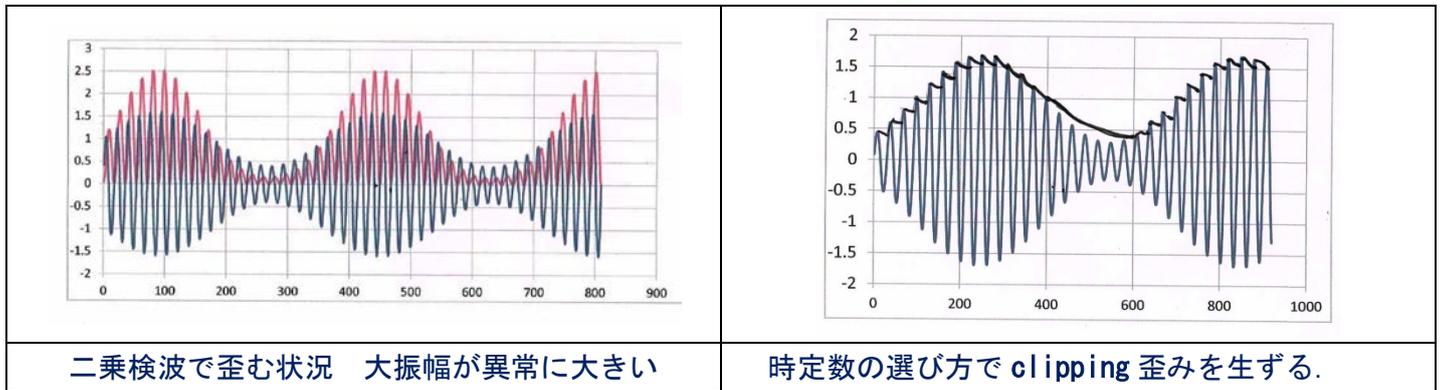
○ フィラメントにバイアスなしで高周波が掛かりグリッドで整流(検波)する。即ち音声大振幅時に異常に大きく、小振幅では異常に小さい振幅となり二次高調波が発生する。

下図左は、二乗検波の際の歪みの発生状況を Excel で描いたものである。

○ もう一つ歪みが発生するのがグリッドコンデンサーとリーク抵抗の時定数である。

この例のように、100PF と 3M Ω の場合、時定数は 300 μs になる。音声 3KHz の周期に近く、変調度が高いと放電し切れず、小振幅で落ち切れず clipping 歪みを生ずる。二乗検波では特に顕著となる。

○ さらに、この歪んだ検波波形がグリッドに加えられ、グリッドバイアスはないままにプレートに出てくる増幅波形を聞こうとするものであり、当然歪みがさらに増すこととなる。
