御前山ビオトープ通信

第46号

発行：御前山ダム環境センター

1. 御前山ダム周辺環境第2回育成活動

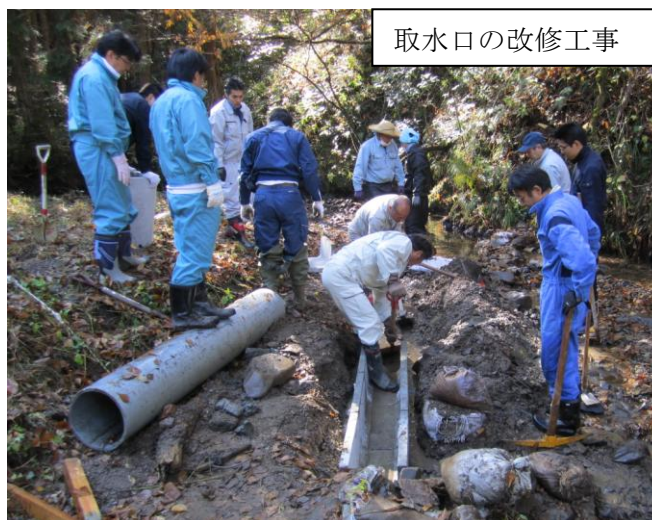
また、かねてから大雨のたびに被災して改修を繰り返してきた取水口ですが、今回の大洪水で堰上げ部の河床まで大きく侵食されてしまいました。

取水口の改修工事

方式を運用して改修することになりました。日本でも中山間地域の水路などで採用されているバースクリン取水工です。「NPO美しい田園21」は農業土木技術者が多いので本命技術でもあります。

資材としてはグレーチング蓋付のU字溝を活用することになりました。これまた人海戦術ですが、250mm×600mmのU字溝を6個河川に向かって敷設し、取水部分はグレーチング蓋の上から水が落ちる構造としました。河床は大きな玉石も出てきてかなり大変な作業でしたが皆の協力でなんとか午前中に完成しました。

併せて堰上げの改修も行い、土嚢袋を吸い出し防止材にして流出した大きな石礫をテコ等を使いながら積み上げました。こちらも人海作業なのでかなりの重労働でした。水位が上がってくると予定通り水が流入し大成功でした。今後大雨洪水で取水口が埋没しても砂利層を通して取水可能なはず。生コンで根固めをすれば完璧なのですが、今回は時間的な都合でここまでとして様子を見ることにしました。

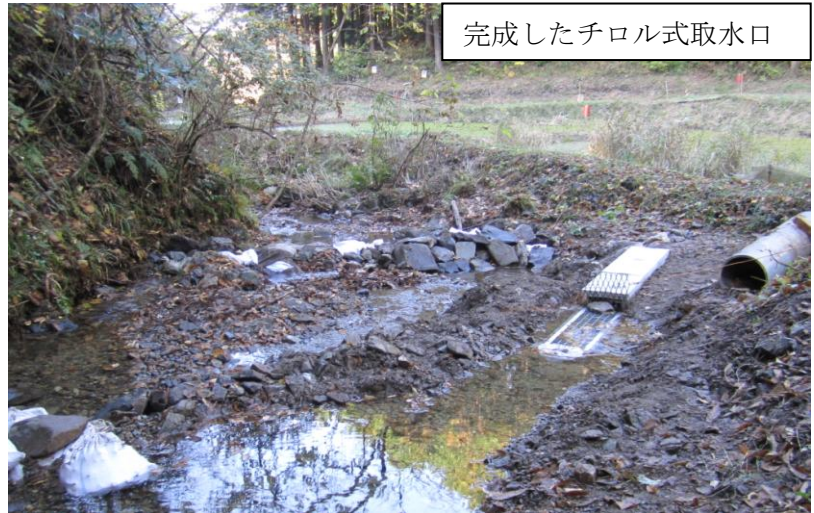
完成したチロル式取水口
